**PROYECTO DE EJECUCIÓN DE RESTAURACIÓN DE LA FACHADA DE LA CAPILLA DE SAN ILDEFONSO**  
 Oficina de gestión de infraestructuras y mantenimiento de la UAH.

**PLANO Nº 1**  
**ESTADO DE ORIGEN**  
**SITUACIÓN Y EMPLAZAMIENTO**

**Universidad de Alcalá** PROYECTO DE EJECUCIÓN DE RESTAURACIÓN DE LA FACCHADA DE LA CAPILLA DE SAN ILDEFONSO  
 Oficina de gestión de infraestructuras y mantenimiento de la UAH

**2** ALZADOS: COTAS

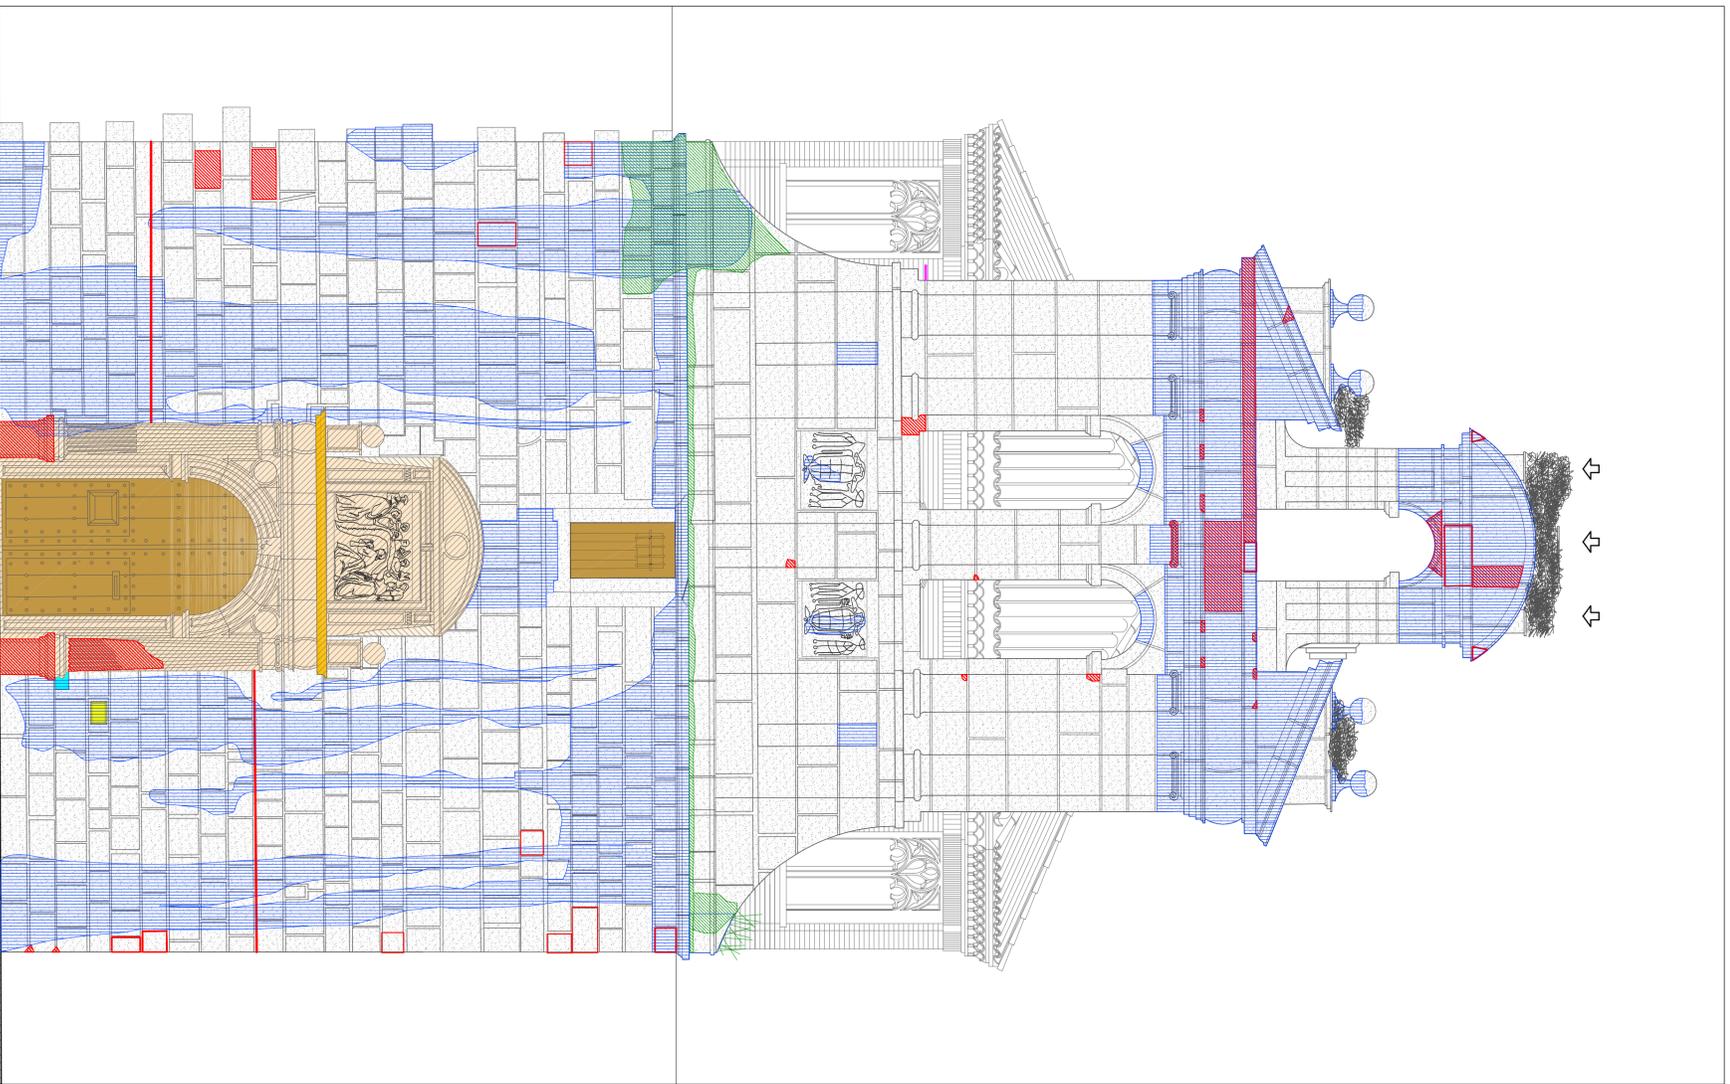
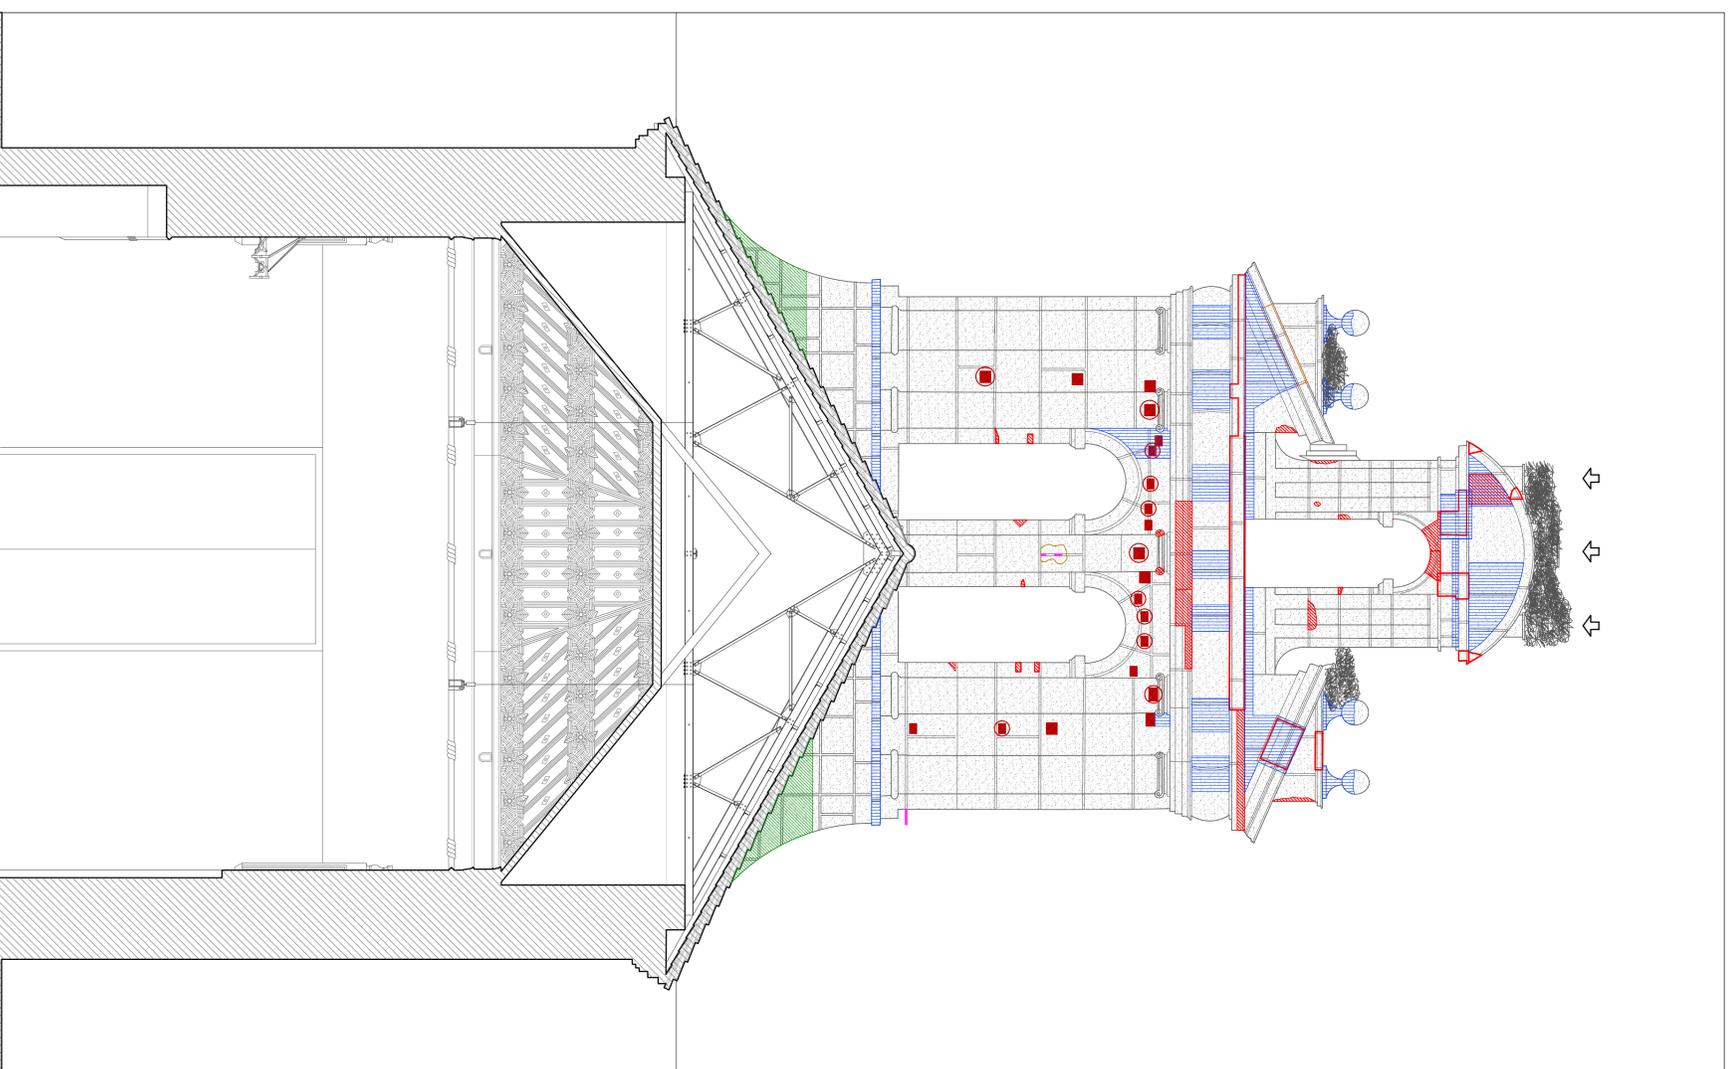
Elementos de cantería perdidos o muy erosionados por fractura de la piedra
- 2.-

Áreas de piedra erosionadas y pérdidas con espesor inferior a 7 cm

Mechinales abiertos en la piedra por la antigua caseta de campanas
- 4.-

Mechinales tapiados
- 5.-

Recubrimientos de aceros de linaza y similares en las zonas talladas de la portada

Rejuntes y parcheos de cemento
- 7.-

Manchas de escorrentía más importantes, producidas por los fallos de vertido que provocan las fracturas y disgregaciones de las aristas de las cornisa

Colonizaciones vegetales asentadas en las zonas de encharcamiento de agua
- 9.-

Carpinterías con desajustes, deterioro de la madera y fallos de estanqueidad. La raja de la ventana del antiguo coro sufre deterioro causado por la falta de mantenimiento, oxidación y desajuste de andajes

Cota alcanzada por la humedad capilar
- 11.-

Nidos de cigüeña
- 12.-

Vegetación
- 13.-

Elementos metálicos espigueros empotrados en la piedra

Falta de elementos de remate en frontón curvo
