REPARACIÓN DE FISURAS EN LAS FACHADAS DEL EDIFICIO DE LA FACULTAD DE CIENCIAS AMBIENTALES EN EL CAMPUS CIENTÍFICO TECNOLÓGICO DE LA UAH

Tomo 1.- MEMORIA

Alcalá de Henares, junio de 2022

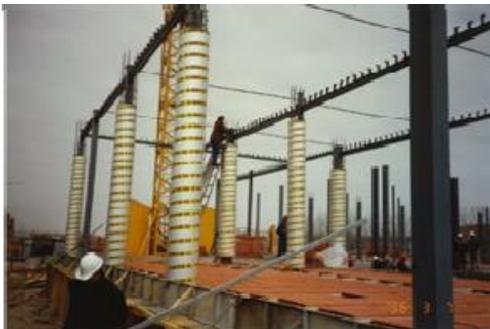
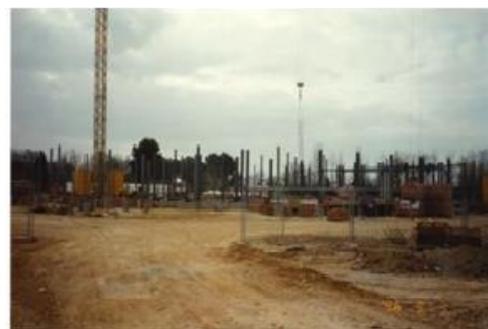
La estructura vertical está resuelta principalmente mediante pilares metálicos, aunque en algunos casos se emplean pilares de hormigón en planta baja. El cerramiento actual, de fábrica de ladrillo, oculta la estructura. Se muestran algunas fotografías tomadas durante la construcción. Se detectan los conectores empleados para las vigas mixtas.

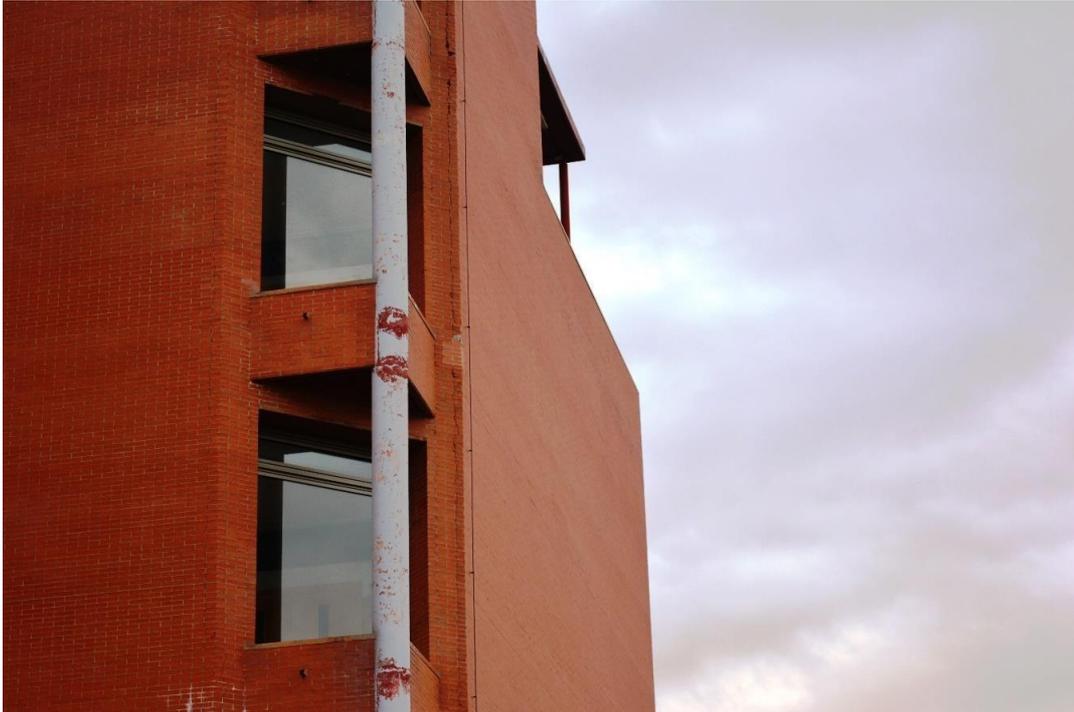
- Grietas verticales en la hoja exterior del muro de cerramiento, localizadas especialmente en las esquinas, en el encuentro entre alineaciones. Parece que la abertura de la grieta es más acusada en las plantas superiores
- Desprendimientos de piezas cerámicas, principalmente localizados en cantos de forjados.
- Daños localizados alrededor de ventanas
- Daños en tabiques en zona de despachos

Figura 1. Grietas verticales en el encuentro entre alineaciones

Reparación de las fisuras en fachada en esquina

El procedimiento es similar al anterior.

Debe preverse el sellado de las fisuras mediante un producto de bajo módulo elástico, pero de gran durabilidad dado que se trata de una actuación en el exterior.

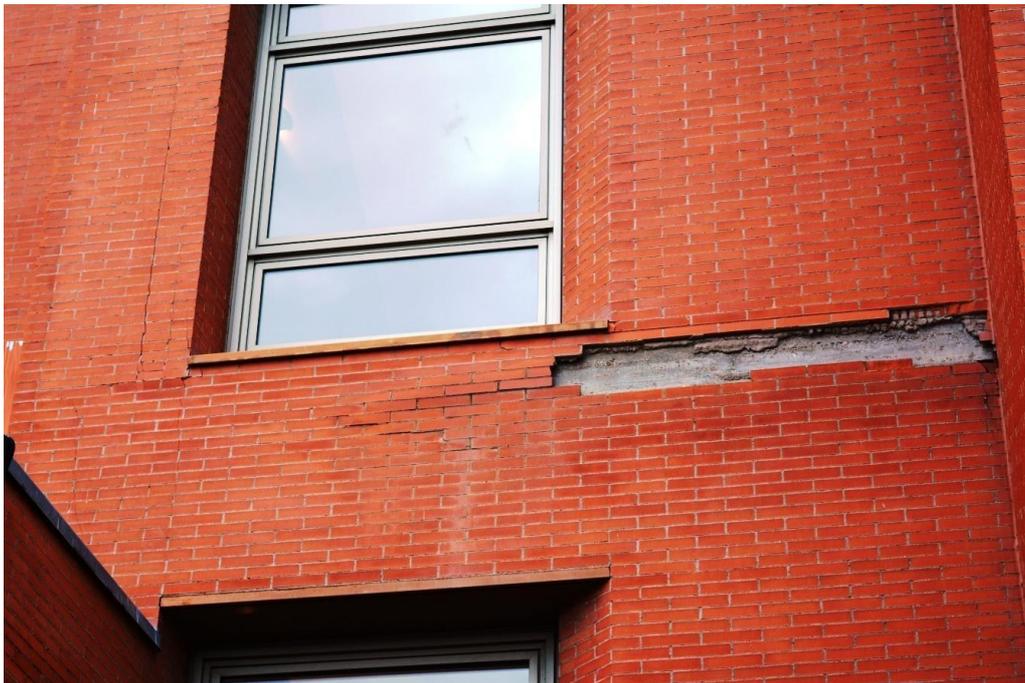
Figura 2. Desprendimiento de piezas cerámicas en el canto del forjado

Reparación de frente de forjado

En las zonas de frente de forjado, con objetivo de mejorar el apoyo al nivel de cada forjado, se aplicará el siguiente procedimiento:

- Actuar desde arriba hacia abajo, es decir, empezar por la coronación e ir bajando progresivamente por las plantas, lo que permite descargar los lienzos inferiores, al desconectar, y así e ir afianzando los elementos de manera que no transmitan más carga a los lienzos inferiores.
- Picar y sanear el chapado de hoja vista al nivel de frente de cada forjado, por bandas horizontales (bataches) de 1,00 a 1,50 m de longitud, sin superar un tercio del paño en el caso de lienzos entre ventanas o huecos.
- Regularizar la superficie del frente de cada forjado con un mortero de alta resistencia sin retracción.
- Colocar 2 angulares de acero galvanizado 50x5 mm fijados a la viga de hormigón con pernos de anclaje químico. Los angulares deben protegerse cuidadosamente contra la corrosión, al igual que los pernos que los conectan al frente del zuncho de borde de los forjados.

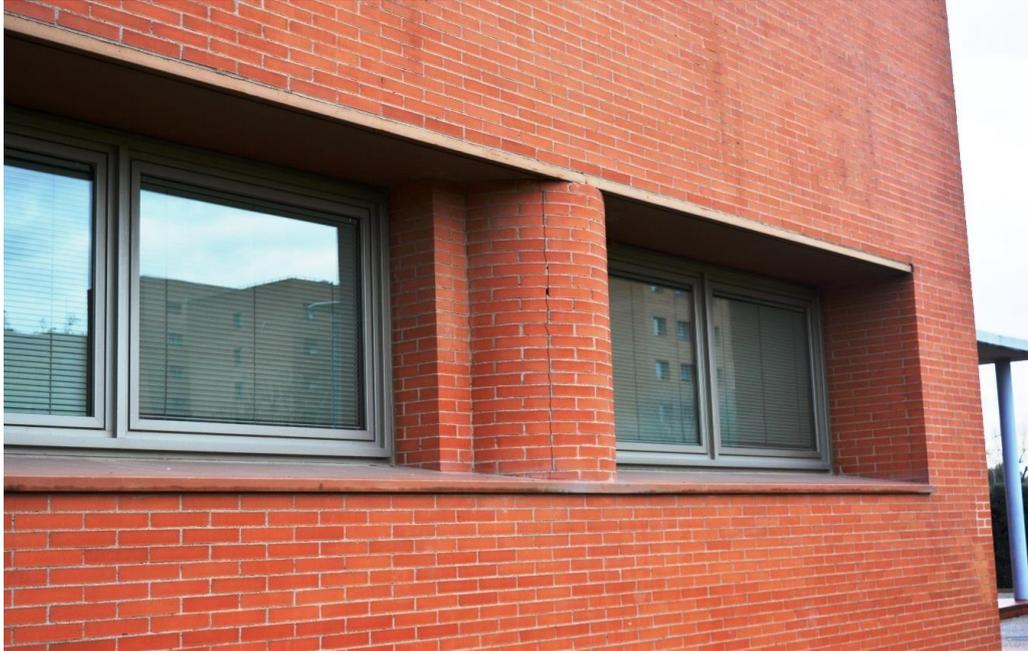
Figura 3. Daños en zonas de ventanas, concretamente fisura vertical en forro de columna.

Reparación de las fisuras en fachada

Si es posible, lo mejor es sustituir las piezas rotas por otras nuevas, en un proceso ascendente desde la base, cuidando que en ningún momento se produzca la pérdida de equilibrio del conjunto.

Dicha reparación se llevará a cabo según el siguiente método:

- Se procederá a la eliminación de las piezas rotas
- Se efectuará una limpieza total con agua a presión (unos 300 bares) y la eliminación de partículas sueltas, yesos, materiales bituminosos, etc.
- Se humedecerá la superficie del sustrato (hormigón, fábrica, etc) hasta que tenga un aspecto oscuro pero mate, sin encharcamientos.
- Se colocan las nuevas piezas con mortero, asegurando una correcta trabazón con la estructura existente.

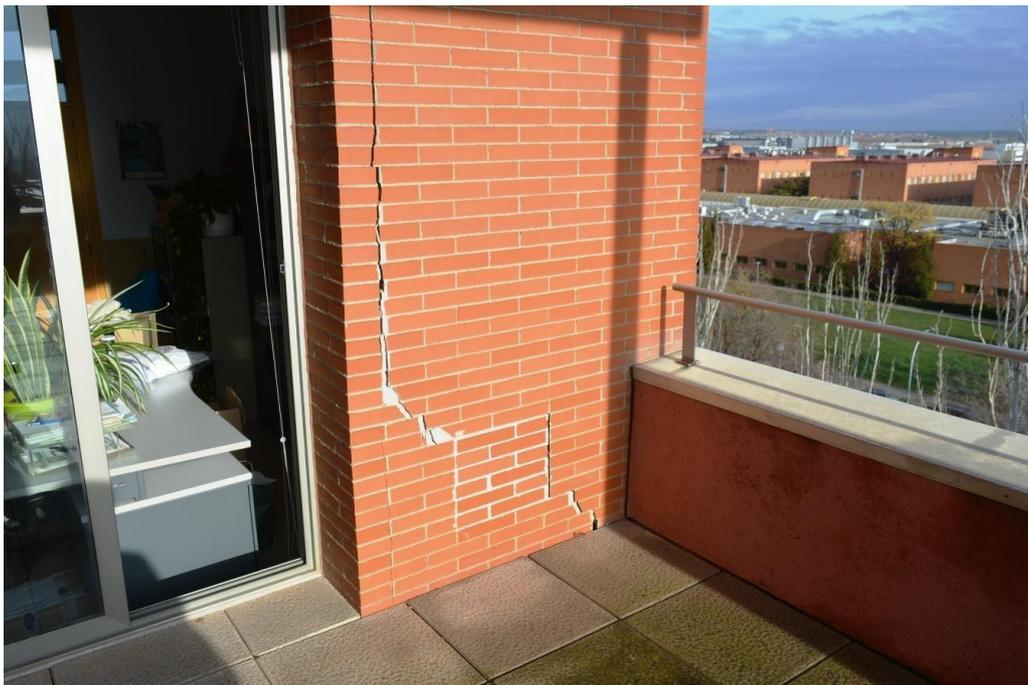
Figura 4. Daños en tabiques junto a despachos. Se trata, en su mayor parte, de fisuras de componente vertical o inclinada, situadas en la hoja interior del cerramiento, en encuentros entre paramentos y en huecos de ventanas y puertas de acceso a las terrazas.

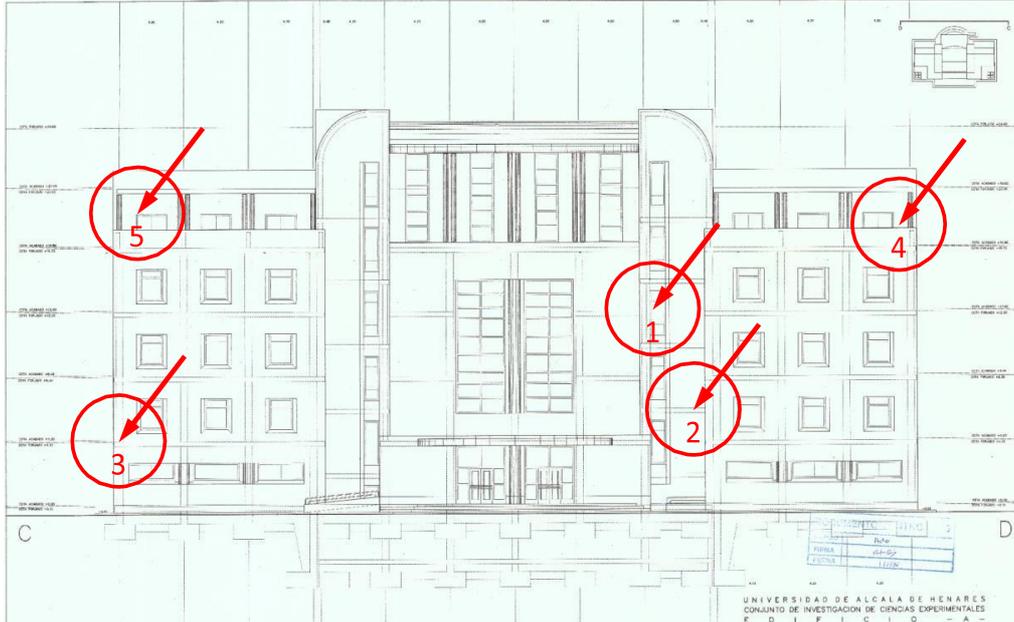
Figura 5.- Alzado de la fachada principal donde se ubican las zonas que se consideran representativas de los diferentes daños.

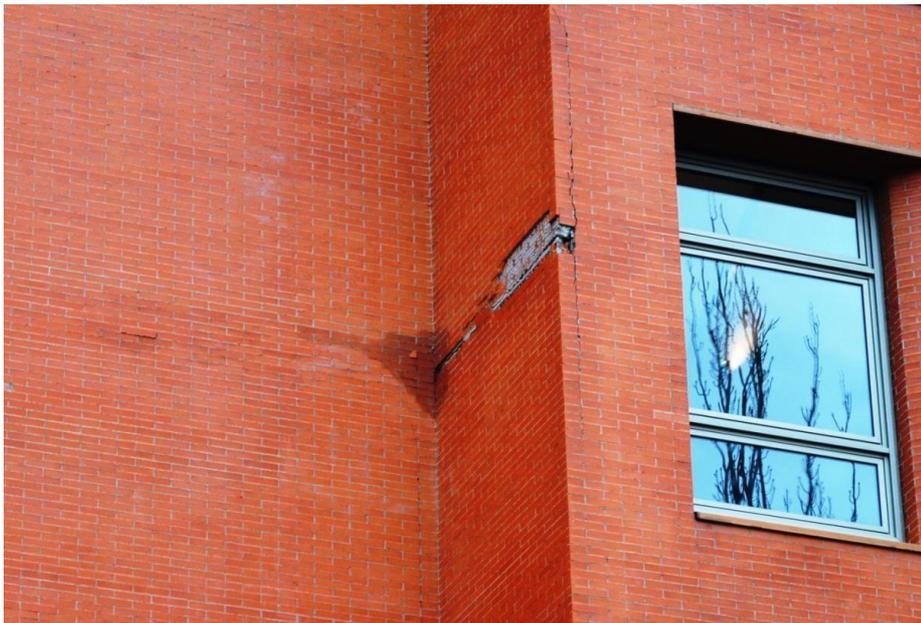
Figura 6.- Daño asociado a la posición 1 de la Figura 5. El punto 1 tiene la ventaja de permitir reconocer tanto los daños en las zonas de coincidencia con los forjados, como las muy repetidas fisuras verticales cercanas a las esquinas. El punto 2 (Figura 2) comparte esa cualidad, aunque la fisura vertical está más a la izquierda.

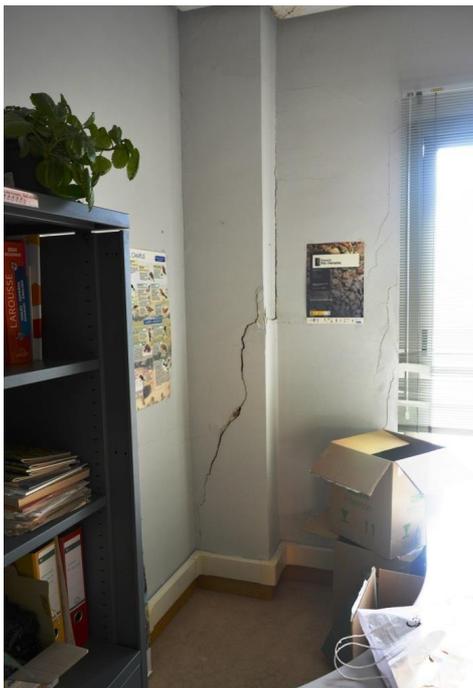
Figura 8.- Daño asociado a la posición 4 de la figura 5. Muestra los daños asociados a la hoja interior de albañilería.
