REPARACIÓN DE FISURAS EN FACHADAS DE LA FACULTAD DE  
AMBIENTALES DE LA UNIVERSIDAD DE ALCALÁ

JUNIO 2022

REPARACIÓN DE FISURAS EN FACHADA PRINCIPAL

AMB-01

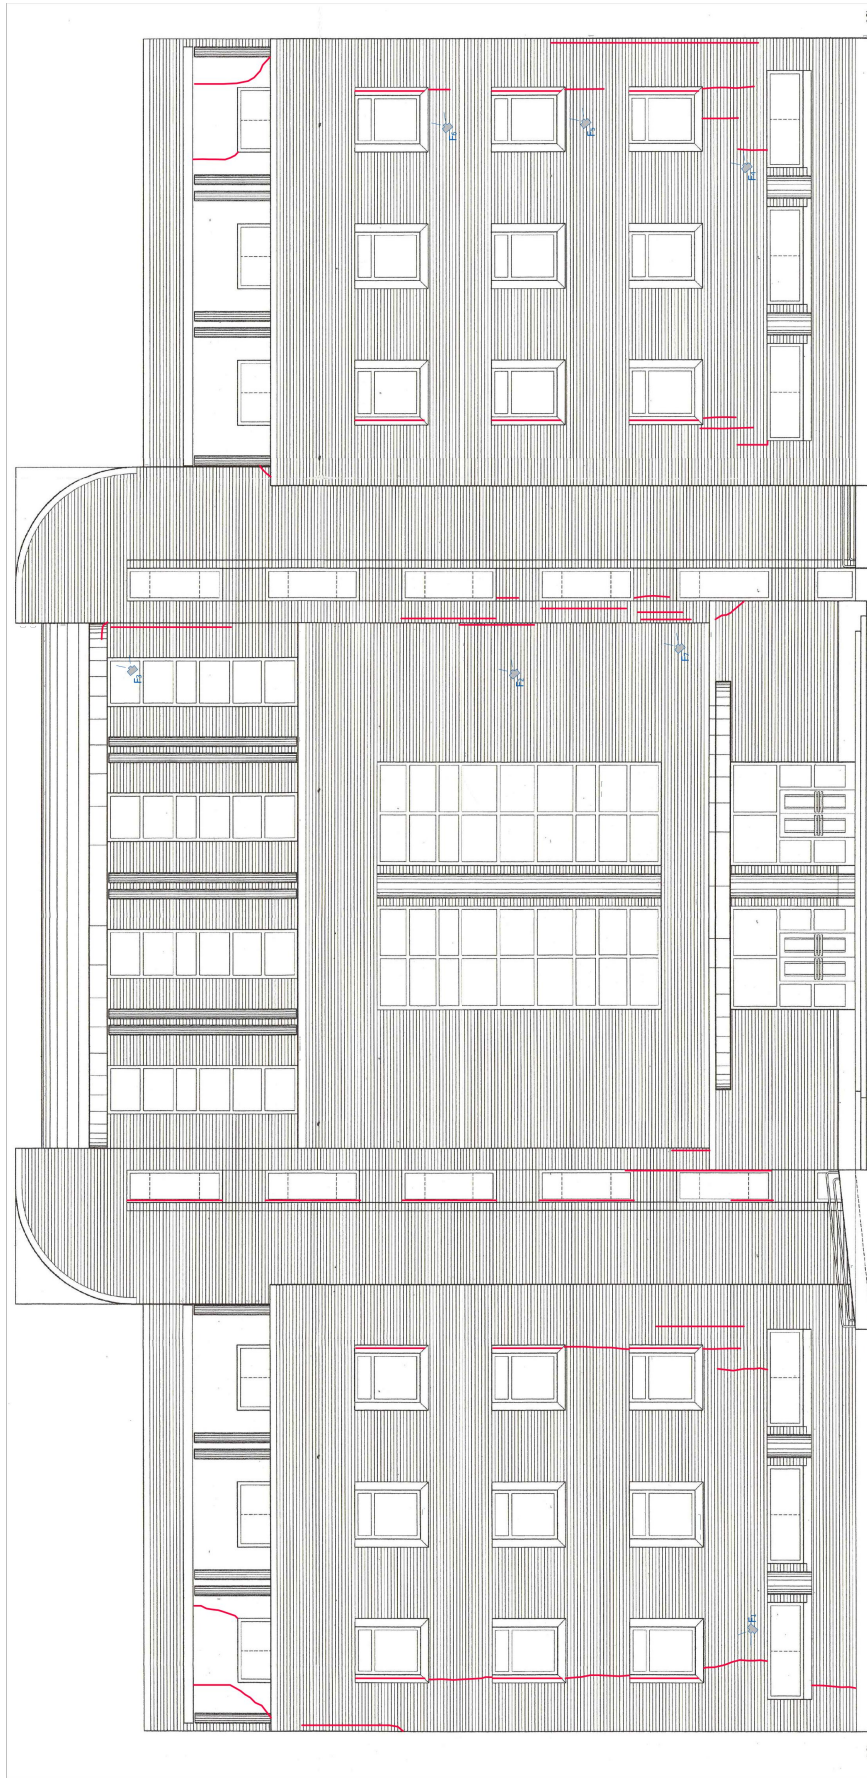
FACHADA PRINCIPAL. SURESTE

Grietas y fisuras de trazado horizontal en muros y/o paramentos verticales  
Zonas con desprendimientos de piezas cerámicas de fachada  
Fotografías

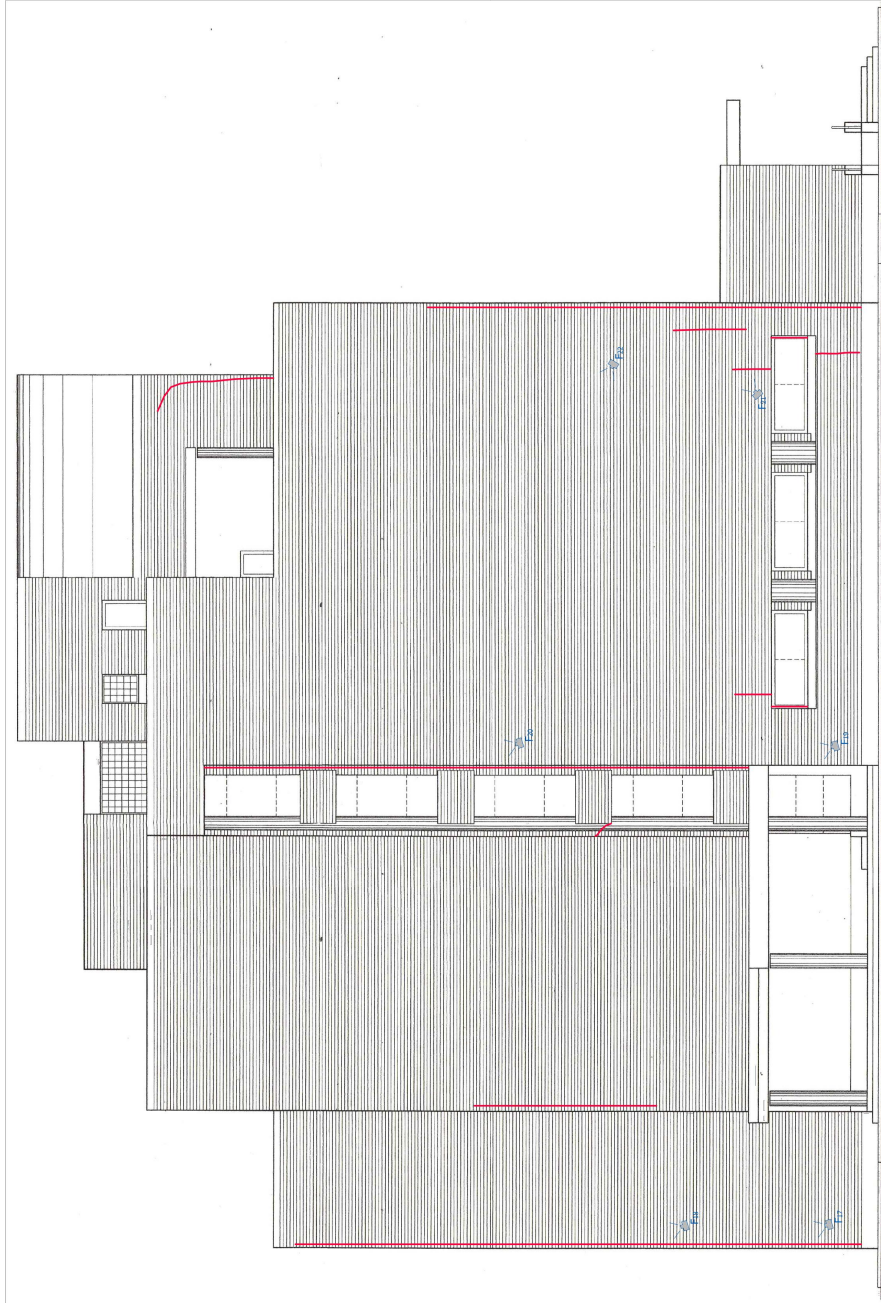
FACHADA LATERAL SUROESTE

Grúas y fisuras de trazado horizontal en muros y/o paramentos verticales  
Zonas con desprendimientos de piezas cerámicas de fachada  
Fotografías

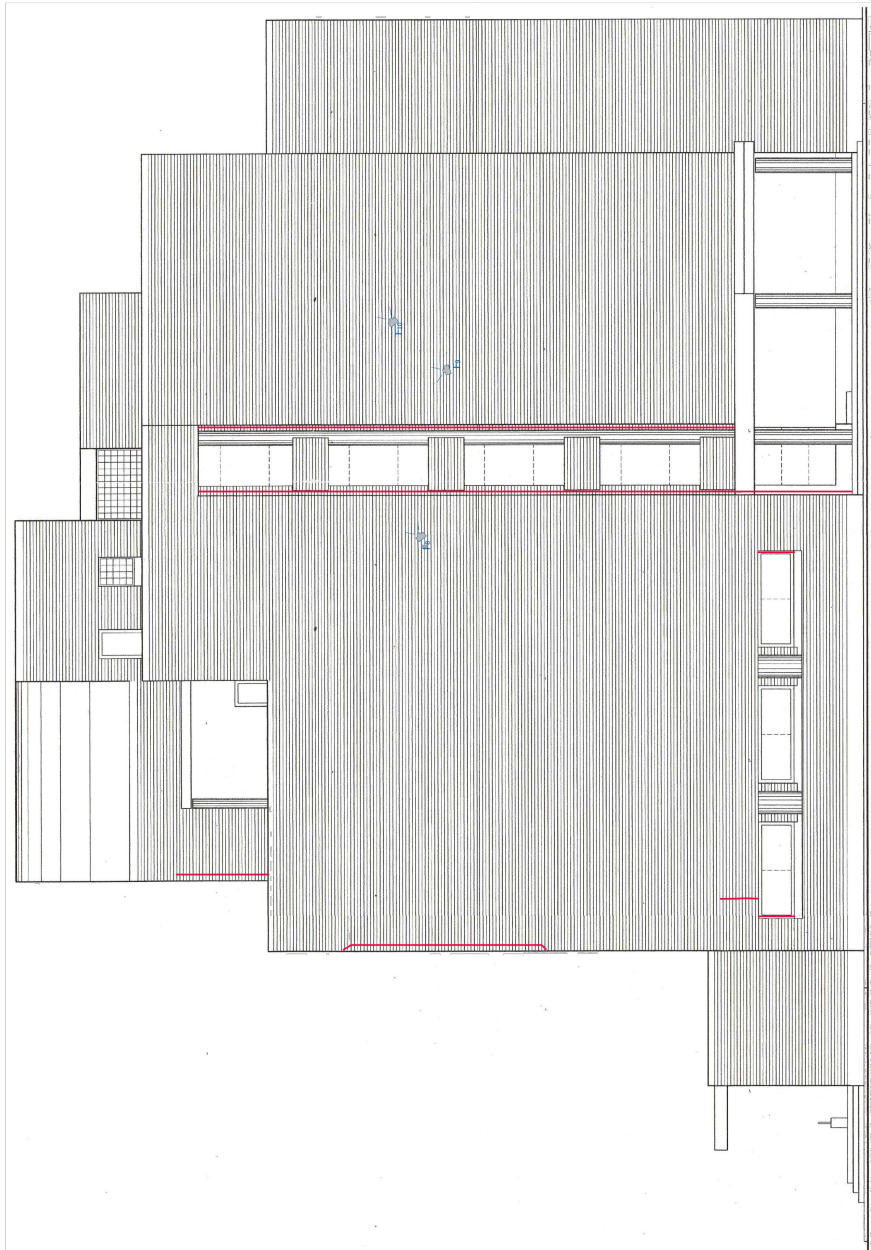
FACHADA LATERAL, NORESTE

Gradas y fisuras de trazado horizontal en muros y/o paramentos verticales  
Zonas con desprendimientos de piezas cerámicas de fachada  
Fotografías
