PROYECTO BÁSICO Y DE EJECUCIÓN DE REPARACIONES VARIAS EN DISTINTOS ESPACIOS DE LA FACULTAD DE CIENCIAS ECONÓMICAS, EMPRESARIALES Y TURISMO DE LA UAH

TOMO V.- PLANOS

Guido Granello, arquitecto
Jorge Carlos Delgado García, arquitecto técnico

Alcalá de Henares, 13 de enero de 2023

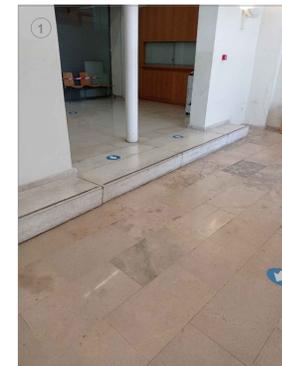
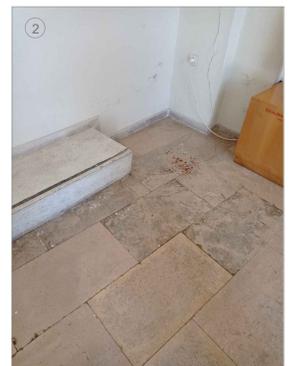
INTERVENCIÓN VESTÍBULO

- ① Estado del vestíbulo de entrada.
- ② Supresión del escalón, intervención en el solado, que presenta roturas.

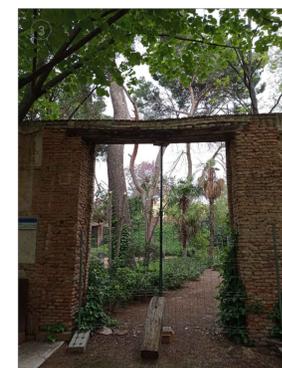
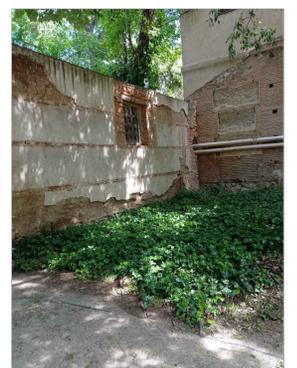
INTERVENCIÓN MURO Y FUENTE

- ③ Estado del muro del Jardín de Jovellanos. Saneamiento superficial y mejora en coronación.
- ④

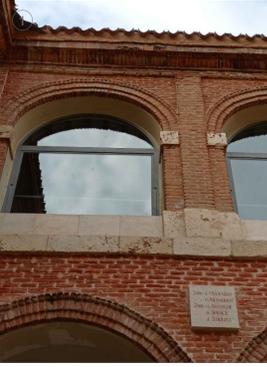
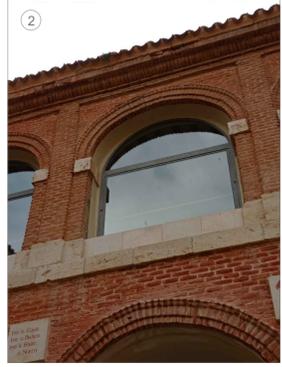
<p>Estado de plantas</p> <p> Tejas y cornisa en mal estado. Riesgo de caída</p>	<p>Patologías en fotografías</p> <p>① Tejas rotas o movidas en el perímetro del claustro, con riesgo de caída.</p> <p>② Mal estado de la cornisa moldurada</p>
--	---

Se procederá a la restauración de cornisas molduradas de fábrica de ladrillo. Intervención consistente en la limpieza de paramentos en cornisas, saneado manual de elementos existentes anexos a las zonas de intervención, consolidación de las zonas intervenidas y recuperación y reintegración volumétrica de las cornisas en las zonas en que presenten pérdidas de material significativa.

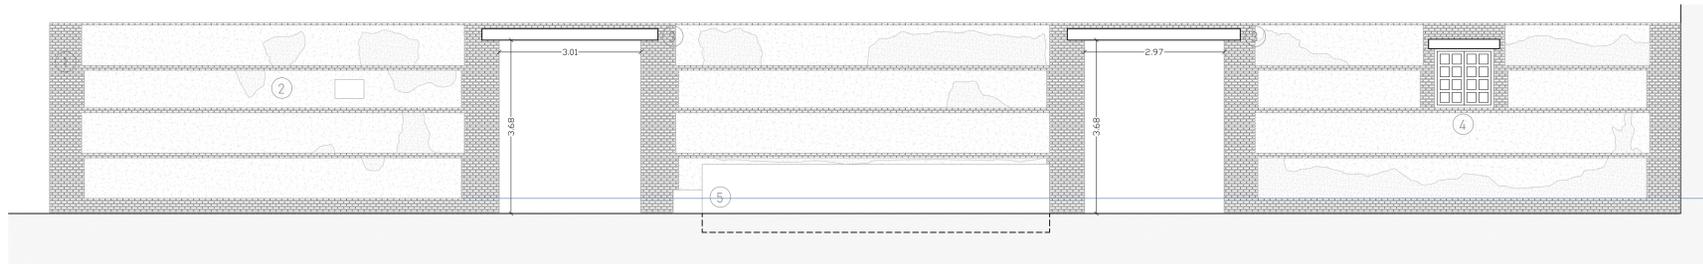
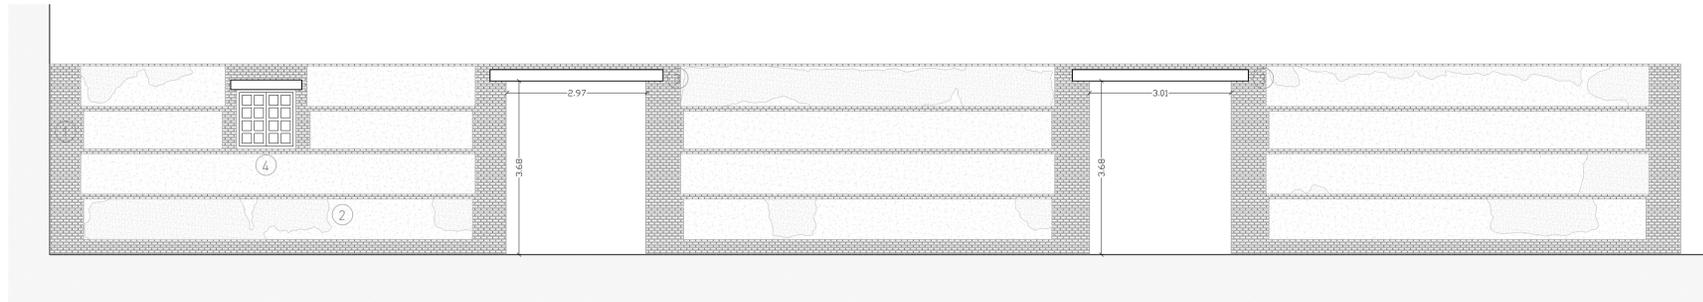
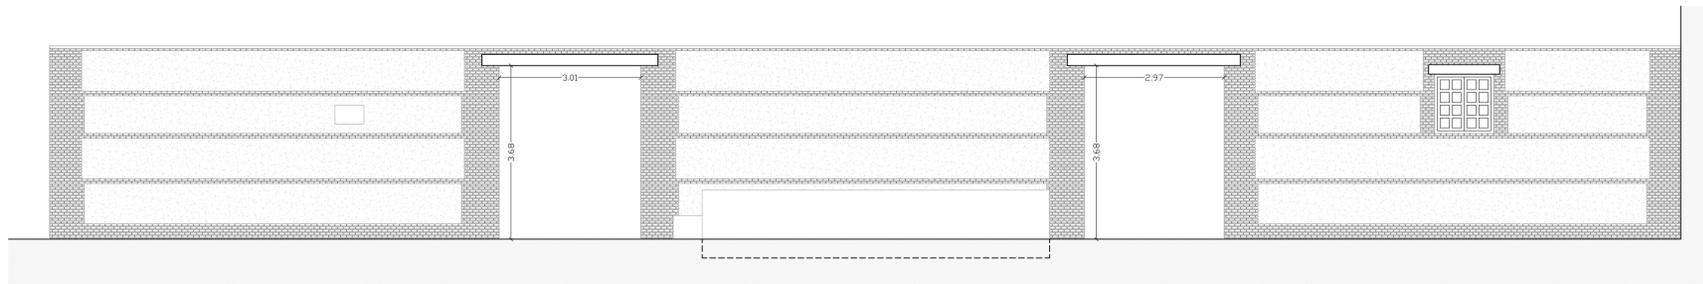
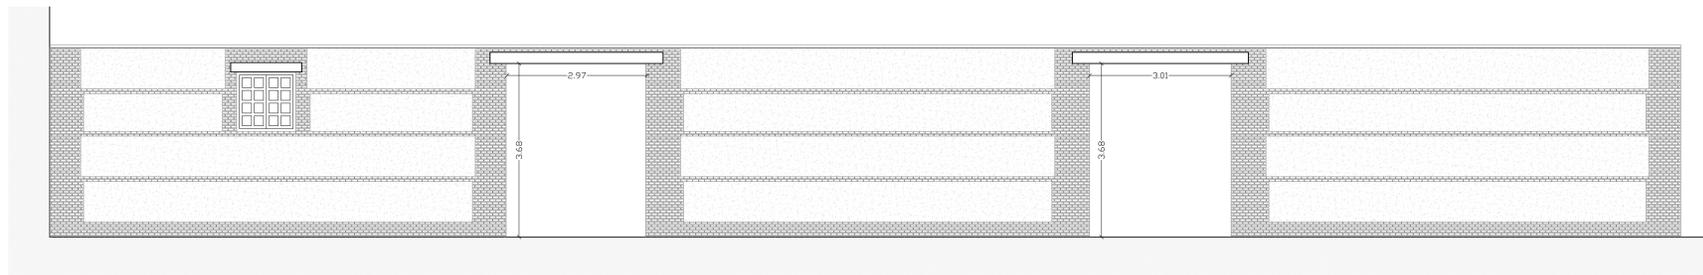
INTERVENCIÓN MURO Y FUENTE EN JARDÍN DE JOVELLANOS

| <p>① TAPIAL EN MAL ESTADO.

Recricido en los casos que fuese necesario y aplicación de mortero de cal sobre malla de gallinero.</p> <p>② LADRILLO EN MAL ESTADO.
Retacar o sustituir piezas.</p> <p>③ CARGADEROS DE MADERA EN MAL ESTADO.
Sustitución de piezas. Aquellas que puedan mantenerse se aplicará tratamiento para xilófagos y lasur.</p> <p>④ CARPINTERÍA EN MAL ESTADO.
Al igual que los cargaderos de los huecos del muro, el cargadero de la ventana y la ventana se mantendrán con la aplicación de un tratamiento para xilófagos y lasur.</p> <p>⑤ FUENTE FUERA DE SERVICIO
Revisar y desatascar tuberías.</p> | <p>⑥ SOPORTE DE LA FUENTE.
Soporte de piedra caliza existente</p> <p>⑦ POSIBLE FISURA o PEQUEÑA GRIETA.
Posible fisura o pequeña grieta existente en la zona de impermeabilización de la fuente.</p> <p>⑧ MALLA DE FIBRA DE VIDRIO
Malla de fibra de vidrio de bajo gramaje (40-60g/m²) sobre fisuras o pequeñas grietas.</p> <p>⑨ SEGUNDA CAPA DE MORTERO DE IMPERMEABILIZACIÓN FLEXIBLE

Segunda capa de mortero, sobre la malla de fibra de vidrio [en el caso de necesario] de espesor del orden de 1mm y nunca mayor de 3mm</p> <p>⑩ PRIMERA CAPA DE MORTERO DE IMPERMEABILIZACIÓN FLEXIBLE
Primera capa de mortero, sobre soporte existente limpio, de espesor del orden de 1mm y nunca mayor de 3mm.</p> |

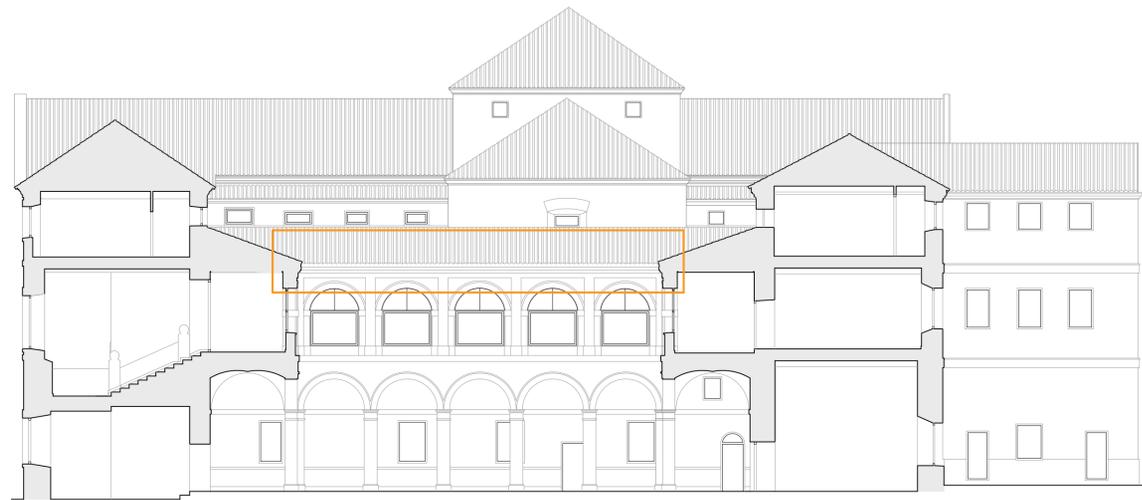
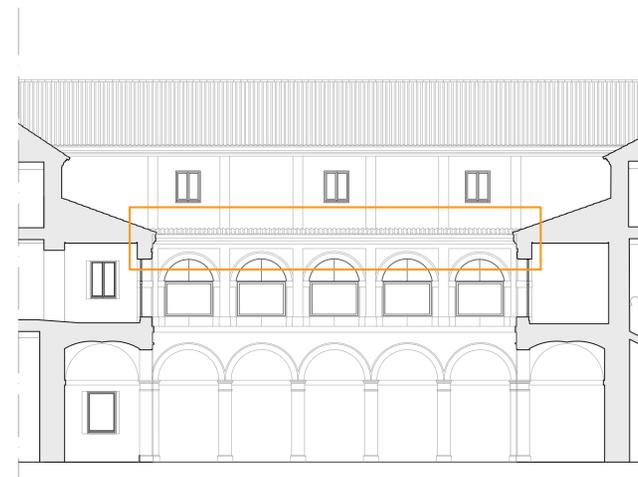
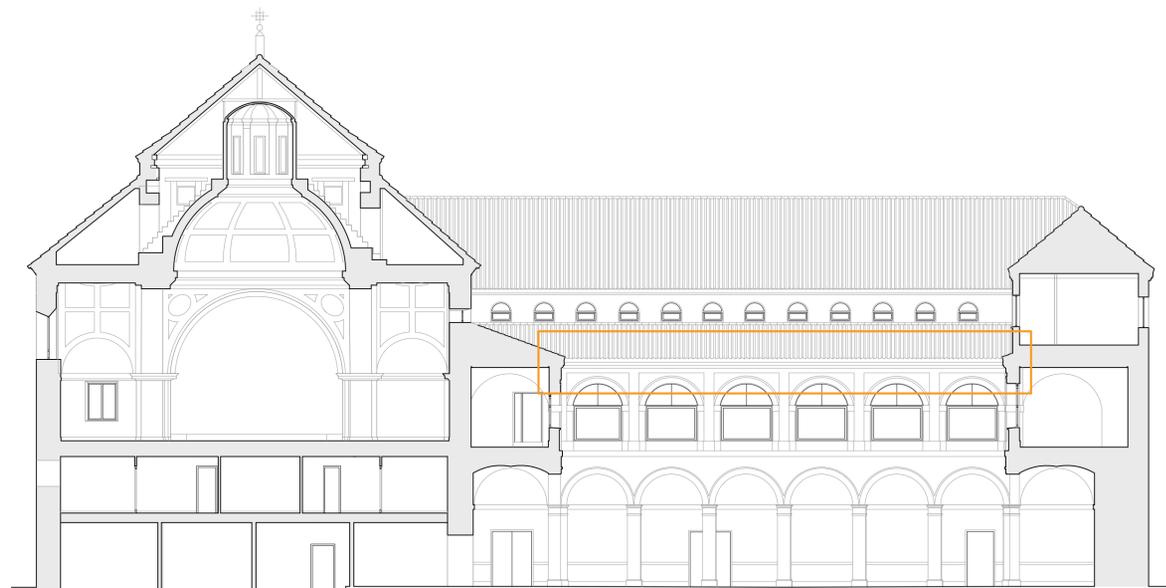
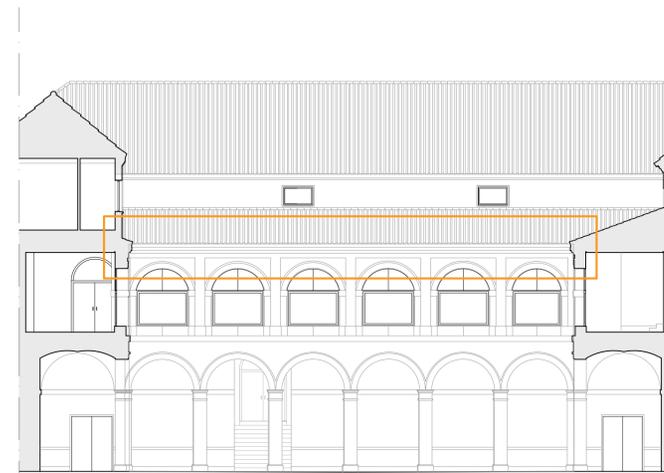
CONSERVACIÓN DEL CLAUSTRO DEL COLEGIO DE MÍNIMOS.

El deterioro de aleros de fábrica de ladrillo tosco está produciendo caídas puntuales de piezas, lo que obliga a mantener el claustro vallado y cerrado.

Tejas en mal estado. Riesgo de caída
