PROYECTO BÁSICO Y DE EJECUCIÓN DE REPARACIONES VARIAS EN DISTINTOS ESPACIOS DE LA FACULTAD DE CIENCIAS ECONÓMICAS, EMPRESARIALES Y TURISMO DE LA UAH

TOMO V.- PLANOS

Guido Granello, arquitecto
Jorge Carlos Delgado García, arquitecto técnico

Alcalá de Henares, 13 de enero de 2023

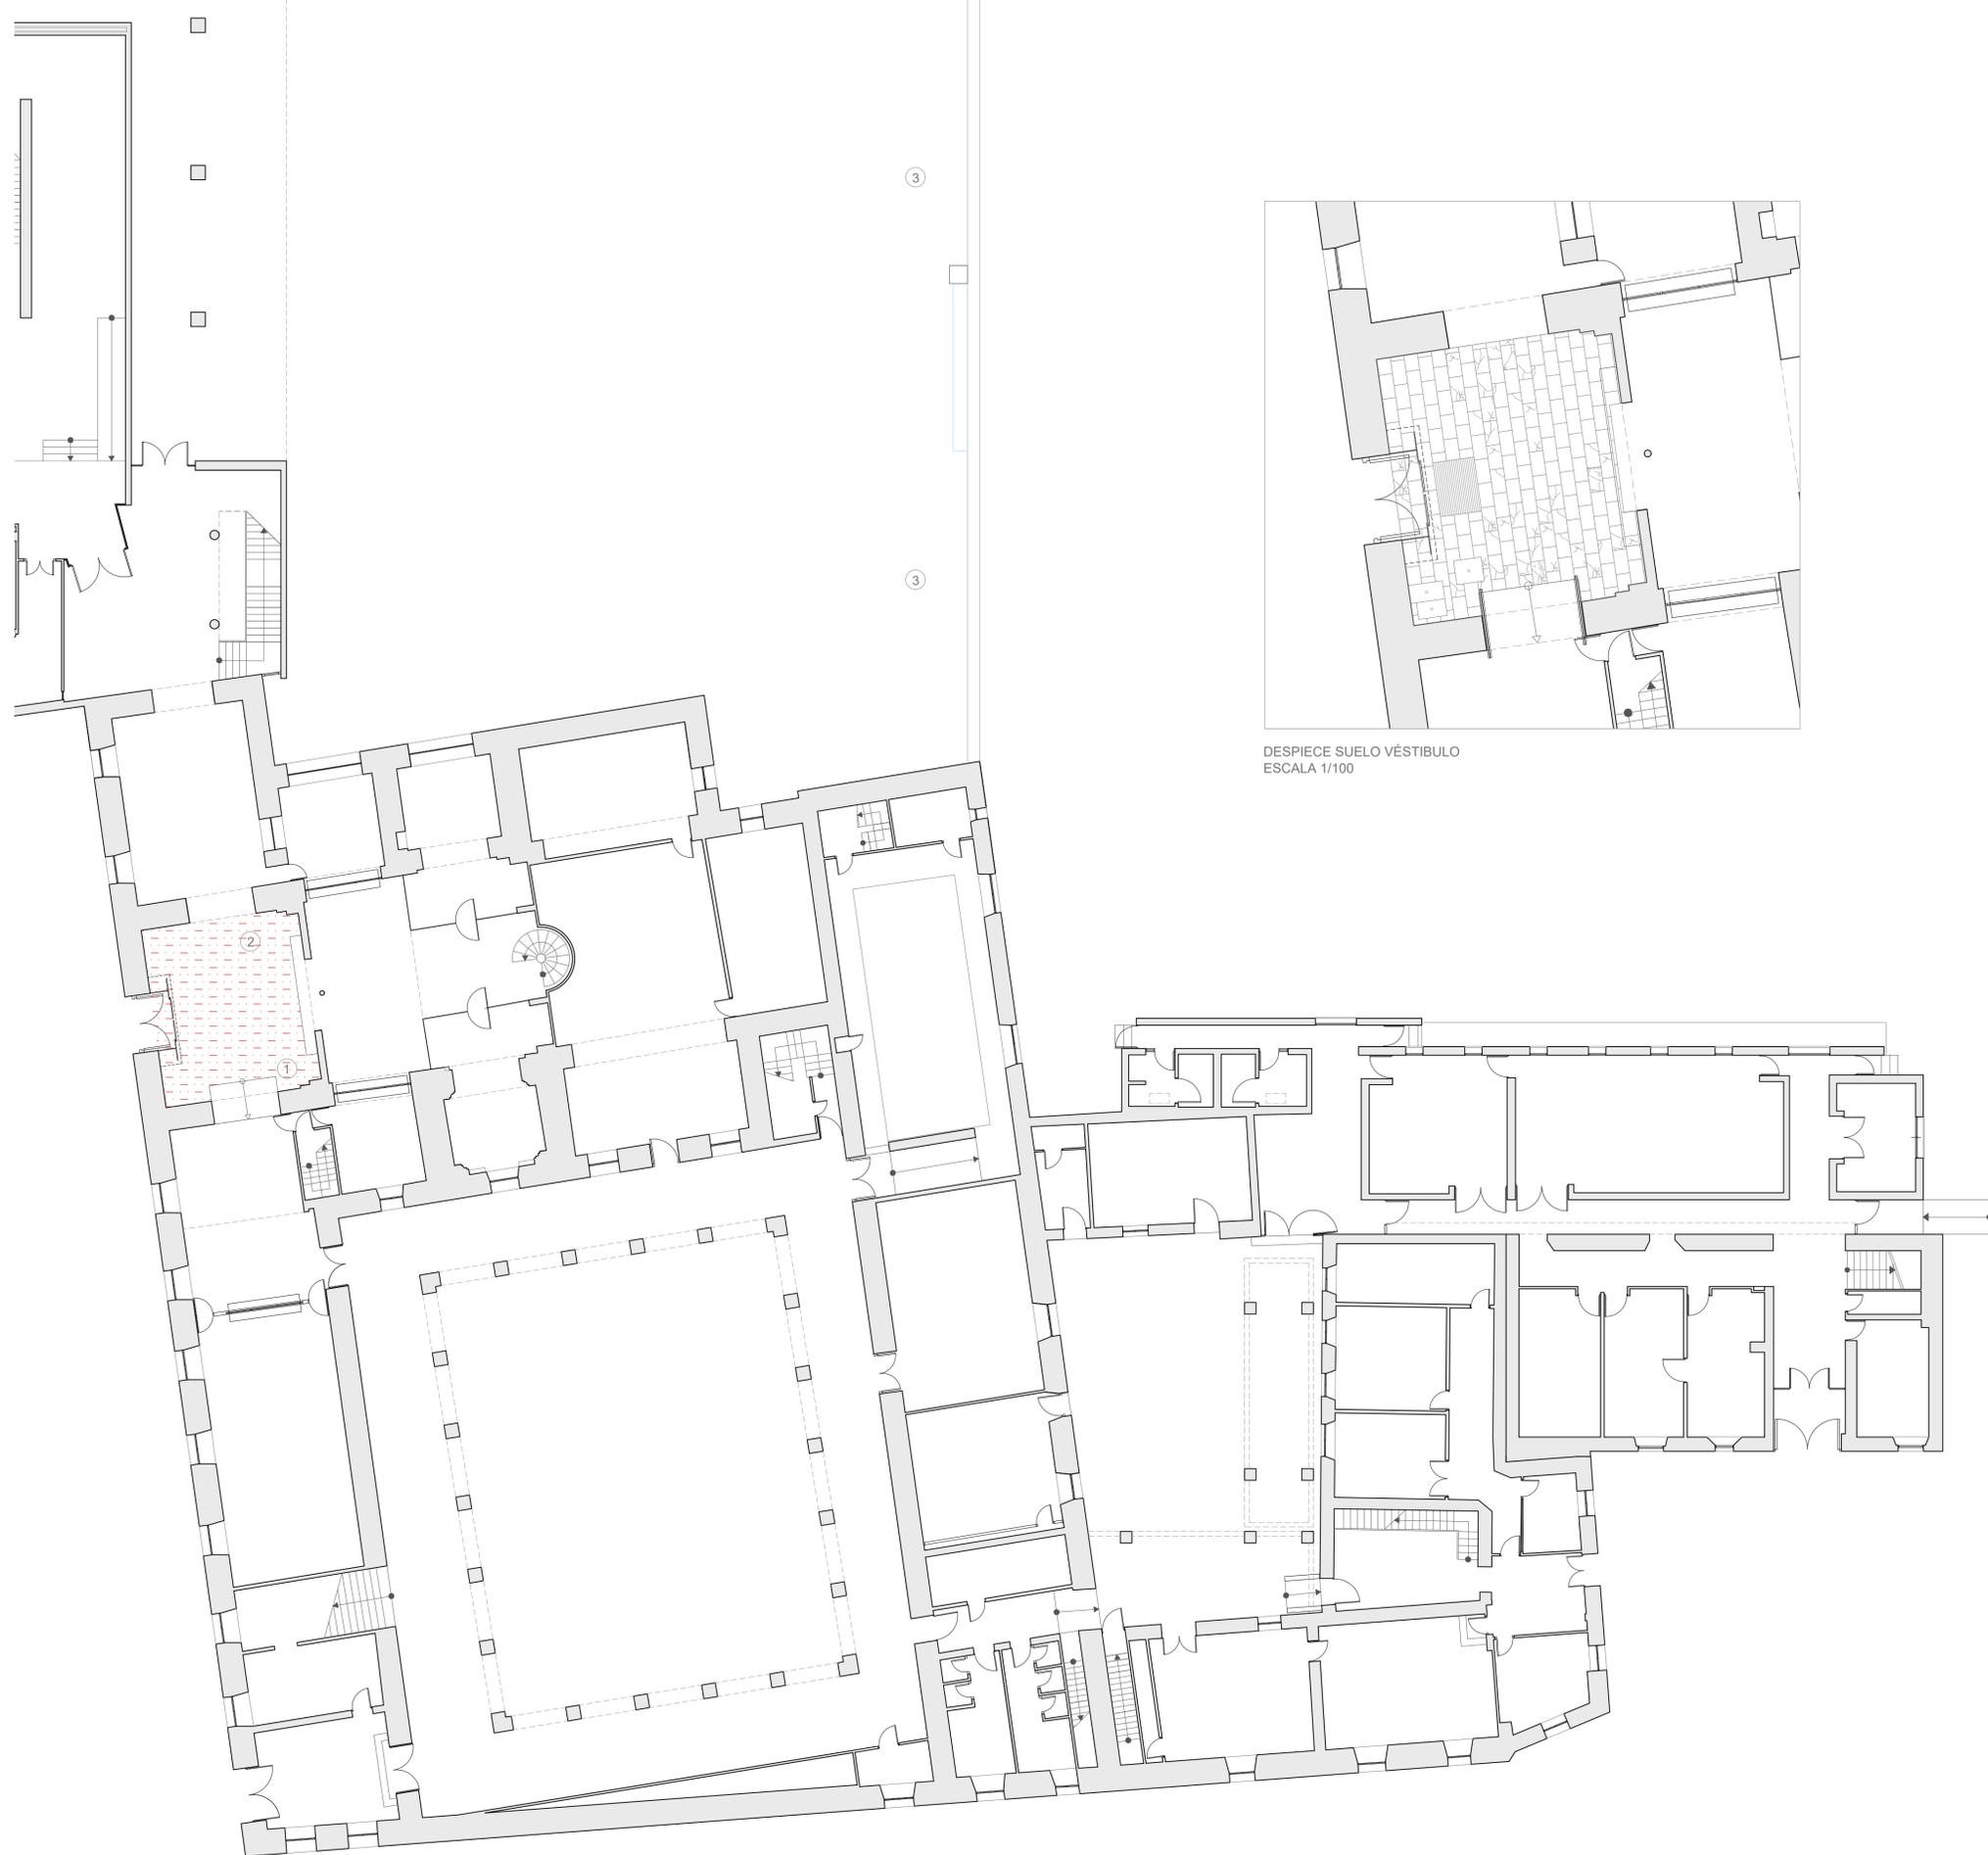
ÁREAS DE INTERVENCIÓN EN PLANTA BAJA

Pavimento en mal estado.

- ① Estado del vestíbulo de entrada.
- ② Supresión del escalón, intervención en el solado, que presenta roturas.

- ③ Estado del muro del Jardín de Jovellanos. Saneamiento superficial y mejora en coronación.
- ④

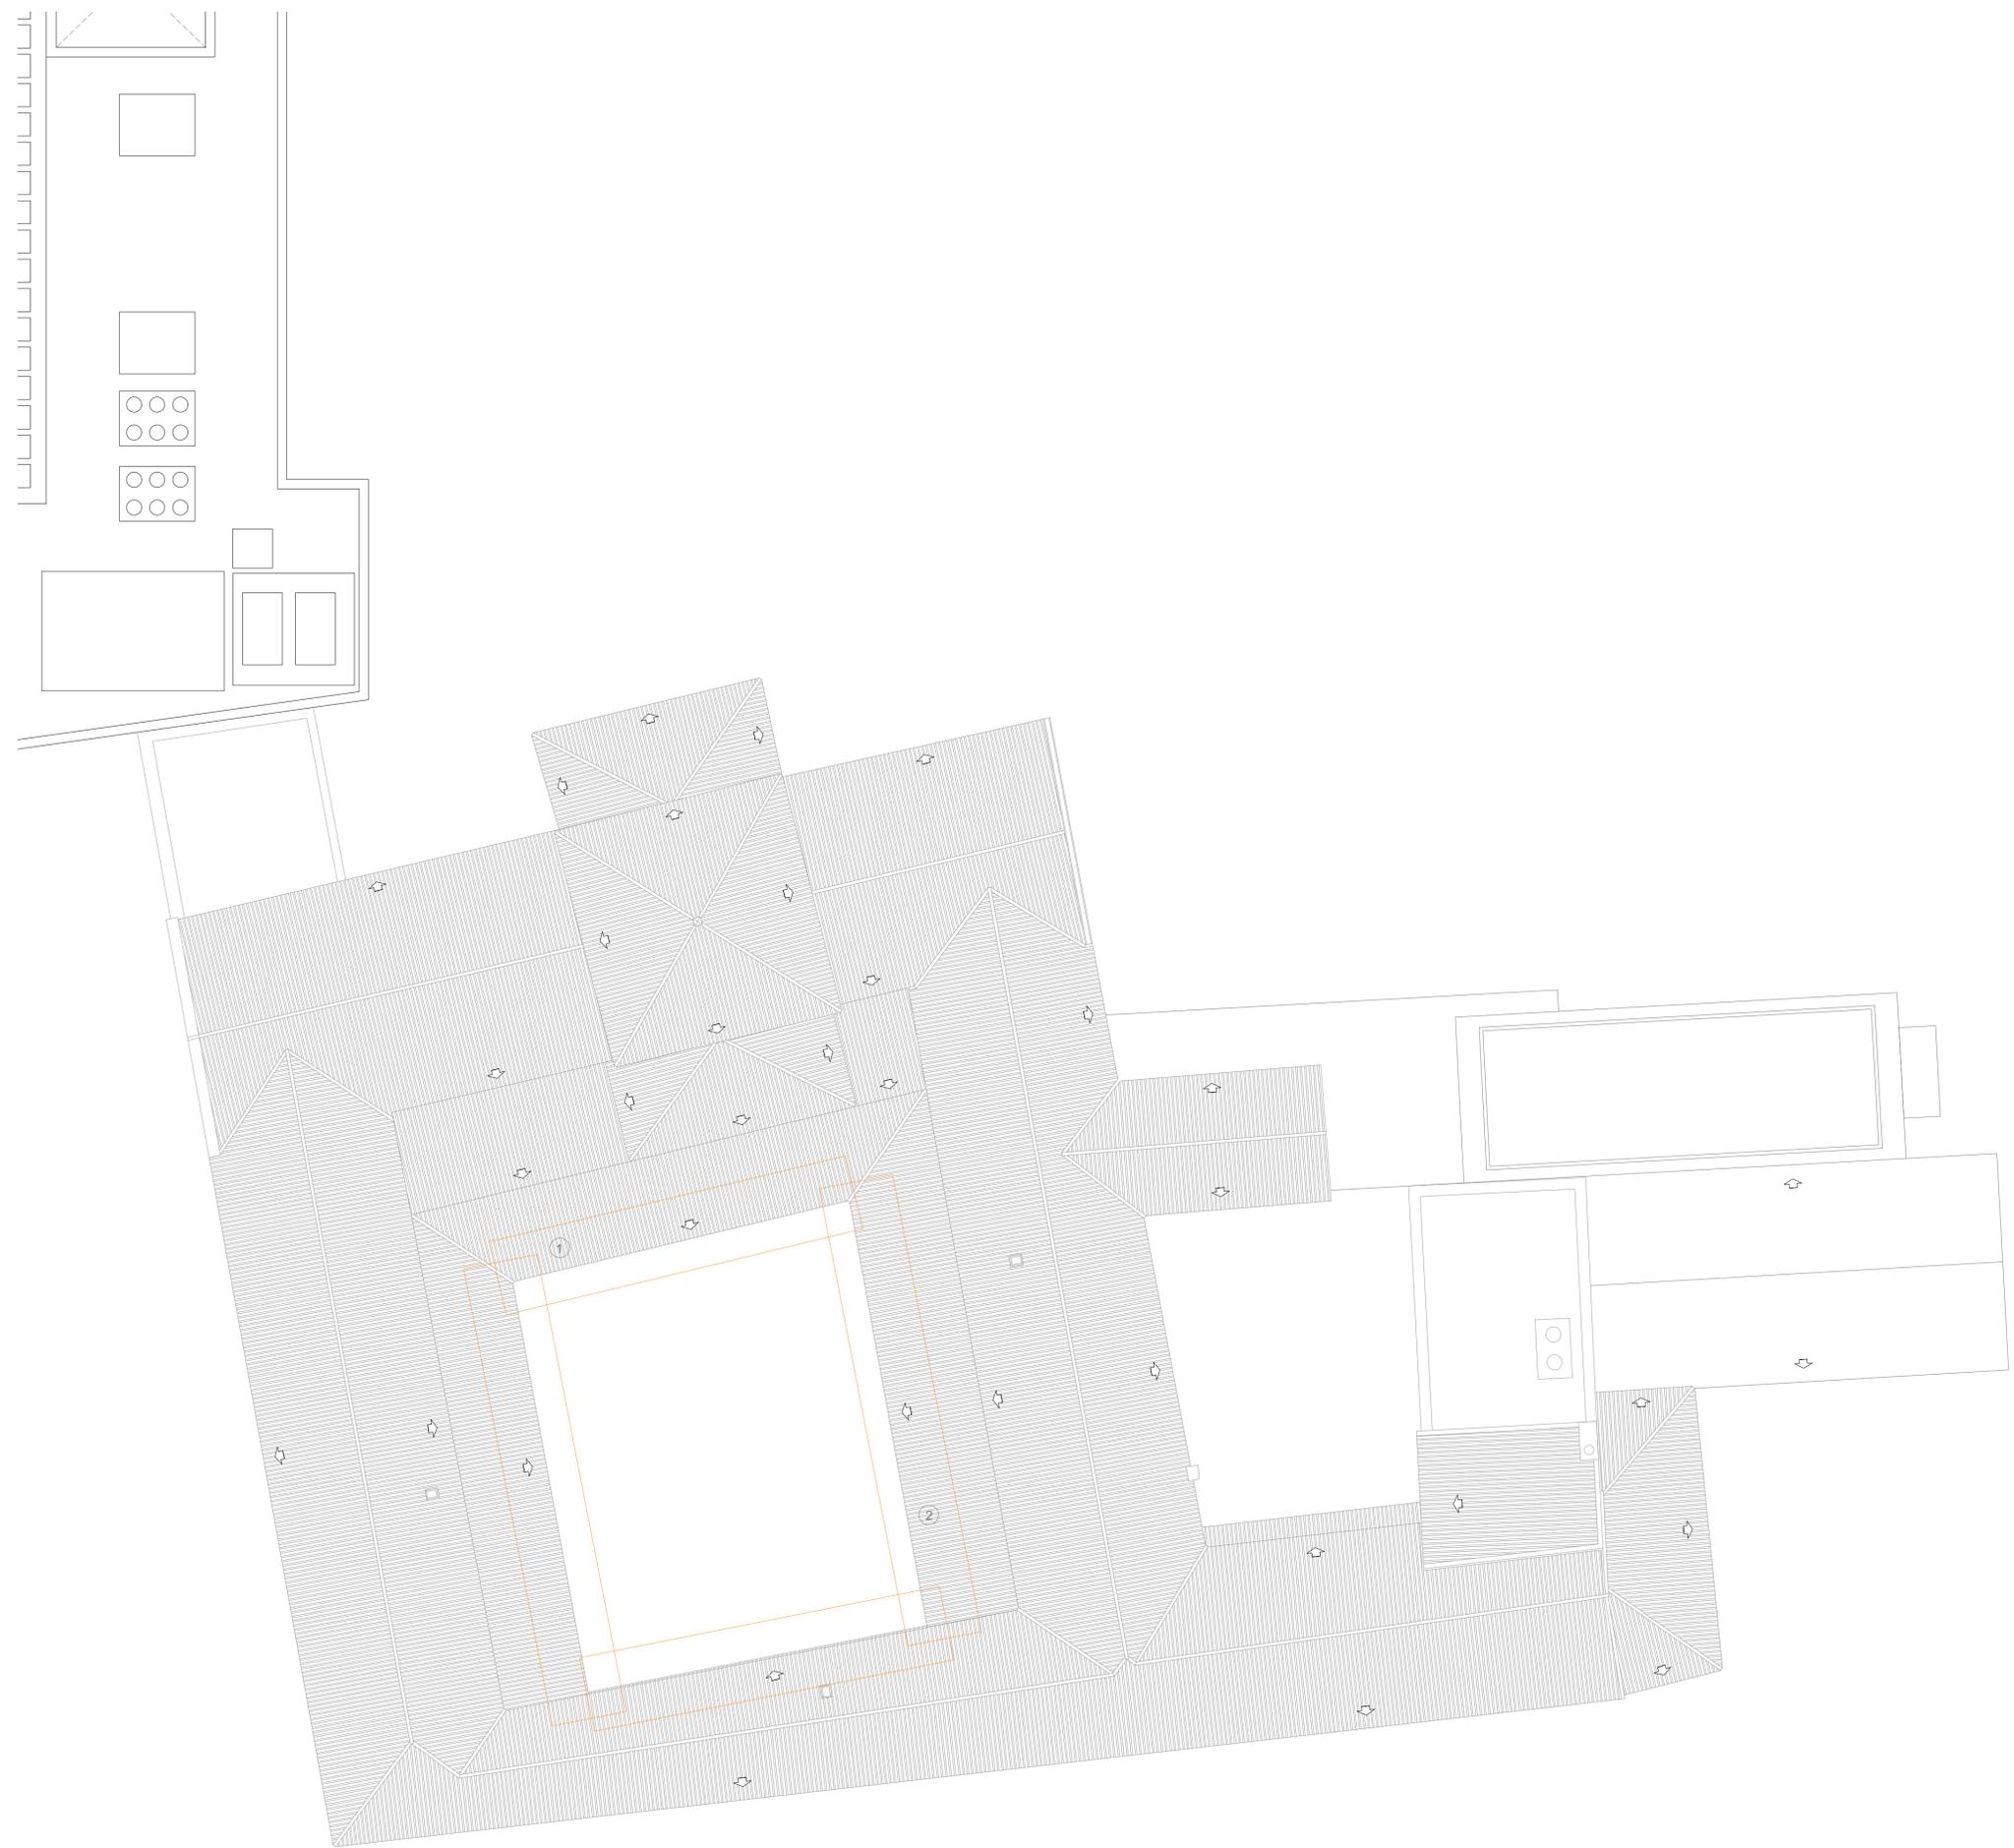
<p>Estado de plantas</p> <p> Tejas y cornisa en mal estado. Riesgo de caída</p>	<p>Patologías en fotografías</p> <p>① Tejas rotas o movidas en el perímetro del claustro, con riesgo de caída.</p> <p>② Mal estado de la cornisa moldurada</p>
--	---

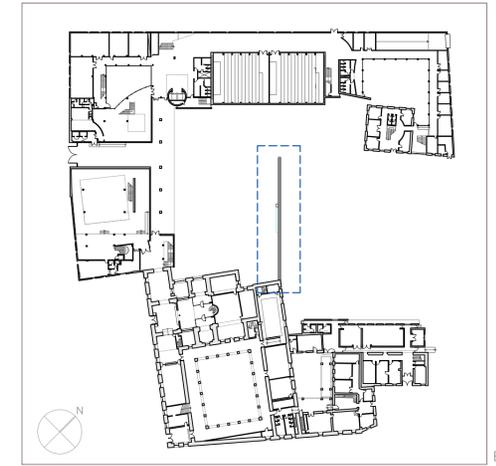
INTERVENCIÓN MURO Y FUENTE EN JARDÍN DE JOVELLANOS

| <p>① TAPIAL EN MAL ESTADO.

Recricido en los casos que fuese necesario y aplicación de mortero de cal sobre malla de gallinero.</p> <p>② LADRILLO EN MAL ESTADO.
Retacar o sustituir piezas.</p> <p>③ CARGADEROS DE MADERA EN MAL ESTADO.
Sustitución de piezas. Aquellas que puedan mantenerse se aplicará tratamiento para xilófagos y lasur.</p> <p>④ CARPINTERÍA EN MAL ESTADO.
Al igual que los cargaderos de los huecos del muro, el cargadero de la ventana y la ventana se mantendrán con la aplicación de un tratamiento para xilófagos y lasur.</p> <p>⑤ FUENTE FUERA DE SERVICIO
Revisar y desatascar tuberías.</p> | <p>⑥ SOPORTE DE LA FUENTE.
Soporte de piedra caliza existente</p> <p>⑦ POSIBLE FISURA o PEQUEÑA GRIETA.
Posible fisura o pequeña grieta existente en la zona de impermeabilización de la fuente.</p> <p>⑧ MALLA DE FIBRA DE VIDRIO
Malla de fibra de vidrio de bajo gramaje (40-60g/m²) sobre fisuras o pequeñas grietas.</p> <p>⑨ SEGUNDA CAPA DE MORTERO DE IMPERMEABILIZACIÓN FLEXIBLE

Hacer que la fuente sea estancia mediante la impermeabilización con dos manos de revestimiento continuo elástico impermeabilizante de color idéntico al de la piedra caliza de la fuente, previa aplicación de una mano de imprimación de dos componentes, a base de resina epoxi en dispersión acuosa, incolora. Incluso geotextil no tejido de fibras de poliéster y masilla tixotrópica, para la resolución de puntos singulares con el objetivo de poner en funcionamiento la fuente.

Regulación a base de mortero de cal y protección con planchas de zinc fijadas mediante grapas. La unión de las placas se realizará mediante juntas de dilatación con tapa cada 95cm.

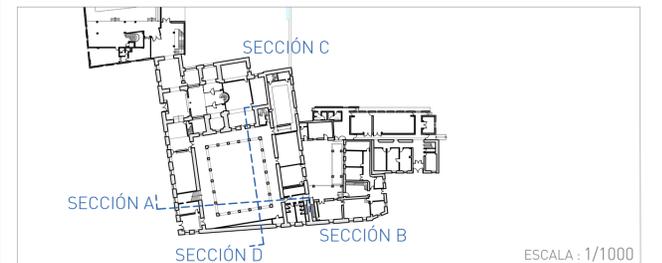
CONSERVACIÓN DEL CLAUSTRO DEL COLEGIO DE MÍNIMOS.

El deterioro de aleros de fábrica de ladrillo tosco está produciendo caídas puntuales de piezas, lo que obliga a mantener el claustro vallado y cerrado.

Tejas en mal estado. Riesgo de caída

Se procederá a la restauración de cornisas molduradas de fábrica de ladrillo. Intervención consistente en la limpieza de paramentos en cornisas, saneado manual de elementos existentes anexos a las zonas de intervención, consolidación de las zonas intervenidas y recuperación y reintegración volumétrica de las cornisas en las zonas en que presenten pérdidas de material significativa.
