023-000\_PE\_ER\_01\_02\_NORTE\_INTERVENCIONES.dwg

El listado completo de las intervenciones, así como sus especificaciones completas, se encuentran en el plano ER-09\_LISTADO DE INTERVENCIONES.

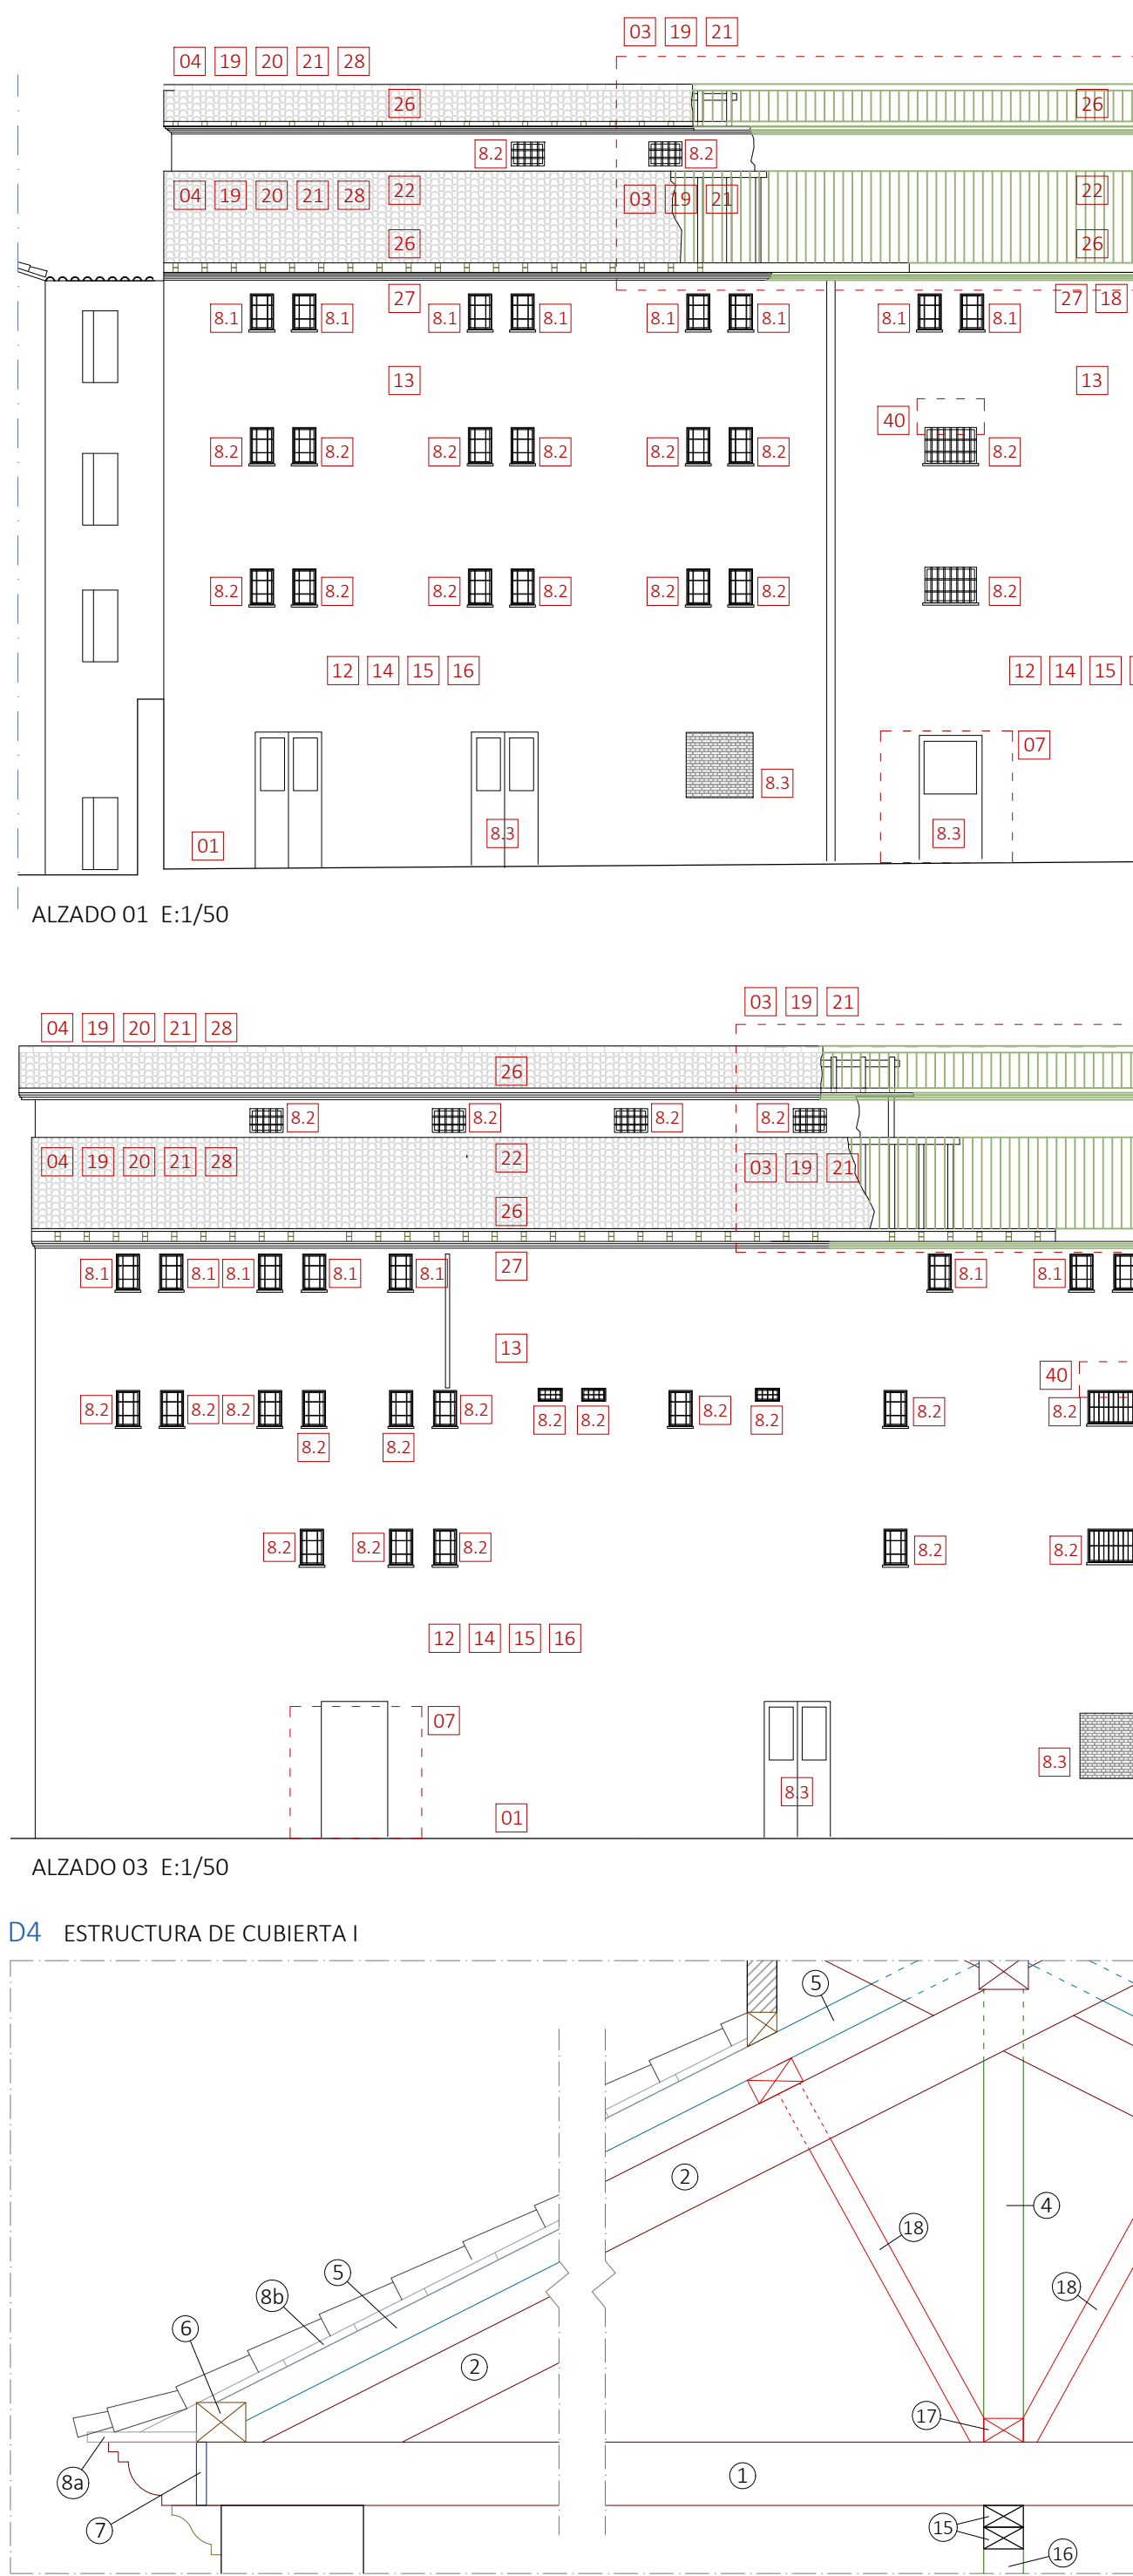
- D4 ESTRUCTURA DE CUBIERTA I**
1. Tirante volado hacia el exterior y canes en las puntas. (22x32 cm)
  2. Par de la estructura principal. (22x25 cm)
  3. Hilera de la estructura principal. (25x25 cm)

4. Puntal de la estructura principal. (20x20 cm)
  5. Par de la estructura secundaria. (15x15 cm)
  6. Durmiente de los pares secundarios. (25x20 cm)
  7. Tabica entre los tirantes. (5x32 cm)

16. Pie derecho en eje del vano. (20x20 cm)
  17. Durmiente sobre los tirantes colocado entre cada dos puntales. (20x12 cm)
  18. Jabalones de refuerzo en los montantes. (12x12 cm)
